Abschlußbericht

**M-2009-577-2
Weißenhorn, Hauptplatz**

Archäologische Untersuchungen vom 08.06.2009 bis 25.08.2009

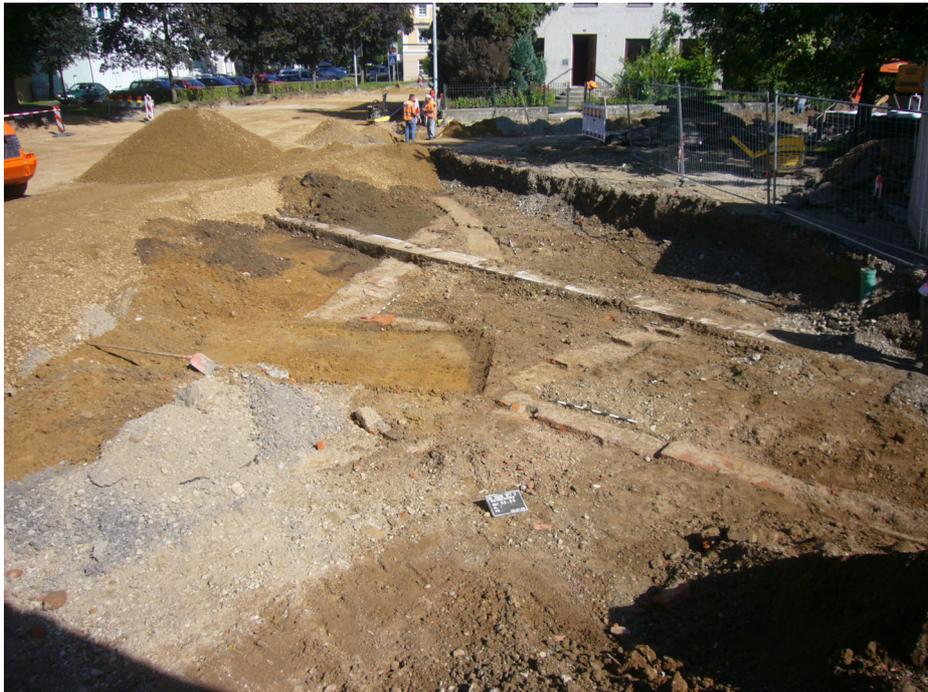
Abb. 2 Nordost - Ecke Hauptplatz; Fundamente verschiedener Mauerzüge, umgeben von modernen Störungen

Die meisten Mauerzüge sind offensichtlich Teil von alter Straßenrand-Bebauung und orientieren sich grob am heutigen Straßenverlauf (vor Beginn der Umgestaltung des Hauptplatzes).

So liegen die Mauern 50, 52, 54, 55 und 56 längs des ehemaligen Stadtgrabens auf etwa der Achse Memminger Strasse – Kaiser Karl Strasse, gegenüber auf der anderen Straßenseite folgen die Mauern 59, 60 und 62 der gleichen Orientierung.

Eine andere Gruppe von Mauern liegt in ihrem Verlauf auf der Achse Reichenbacher Strasse Richtung Oberes Tor (45, 48 und 49, ihnen gegenüber auf der anderen Straßenseite 65, 67, 75 und 76).

Allerdings passen die Mauerzüge 64 und 74 nicht in dieses angenommene Schema, Mauer 64 schwenkt direkt am Befund 67 nach Norden ab, ebenso östlich Befund 75 die Mauer 74. Diese flankierten eventuell einen Fußweg, der heute nicht mehr existiert.

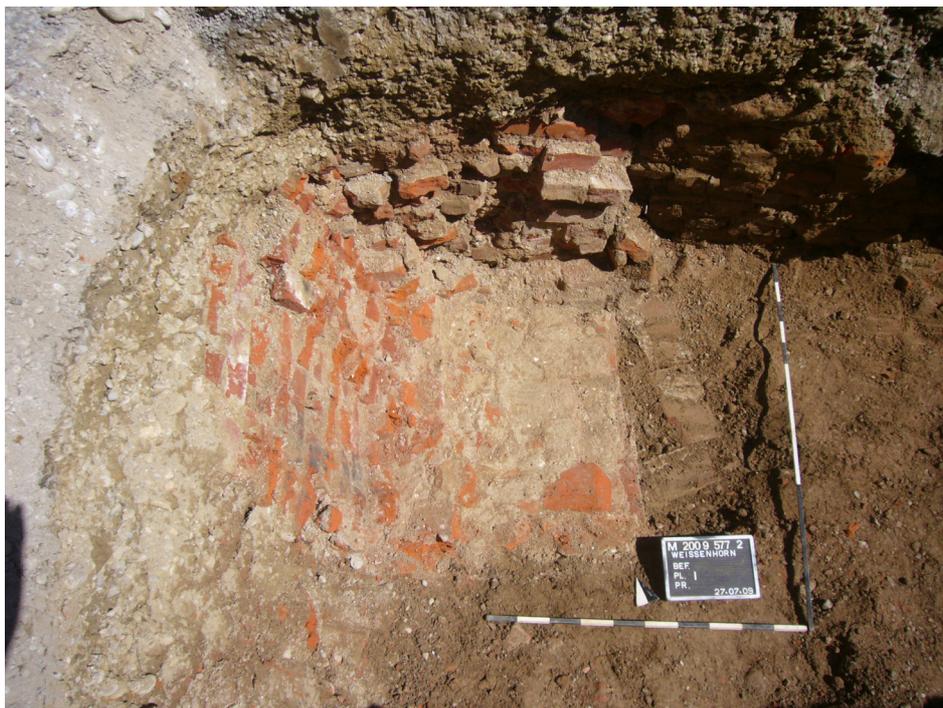
Abb. 3 Brückenfundamente vor dem oberen Tor (Bef. 33 –35)

Die im Urkataster und auf einigen zeitgenössischen Abbildungen gezeigte Brücke vor dem oberen Tor konnten wir zumindest teilweise vor Ort in Schnitt 6000 dokumentieren. Die vor dem Tor ermittelten Backstein – Setzungen (Befunde 33, 34 und 35) sind als Fundament des nordwestlichen Brückensegments zu deuten, der Befund 41 ist die in den Graben gesetzte Böschungsmauer.

Dazu gehören auf der anderen Seite des einstigen Grabens die Befunde 50 und 57, wobei der Mauerzug 57 in einer Flucht mit den Befunden 33 – 35 liegt und den jenseitigen Verlauf des nördlichen Teils des Brückengewölbes zeigt. Das dazu querab orientierte Mauerfundament 50 ist wahrscheinlich als unterliegendes Fundament der Brücke zu deuten. Die hier anstoßenden Mauern (Befunde 52 – 56) sind wahrscheinlich als Böschungsbefestigung einer hier einst dem Grabenverlauf parallel verlaufenden Straße zu interpretieren. Von der Mitte der Brücke, insbesondere der Südseite, ist leider wegen eines unter dem oberen Tor verlaufenden modernen Kanalschachtes nichts mehr erhalten.

Nimmt man die Befunde 33 –35 und 57 als Länge der ehemaligen Brücke sowie das Verhältnis der oberen Ecke von Bef. 33 zur Böschungsmauer 41 (+ einem nicht mehr vorhandenem Pendant auf südlicher Seite) als Breite, so war die Brücke ungefähr 8,50m lang und 3,10m breit. Das würde auch in etwa der auf der Zeichnung gezeigten Brücke entsprechen.

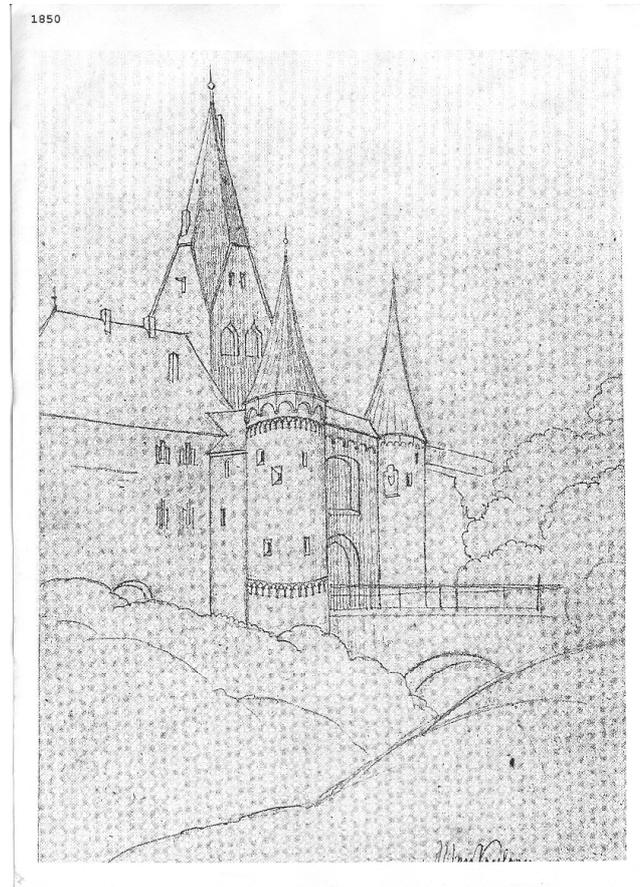
Abb. 4 Blick auf das obere Tor mit Brücke, Zeichnung von 1850

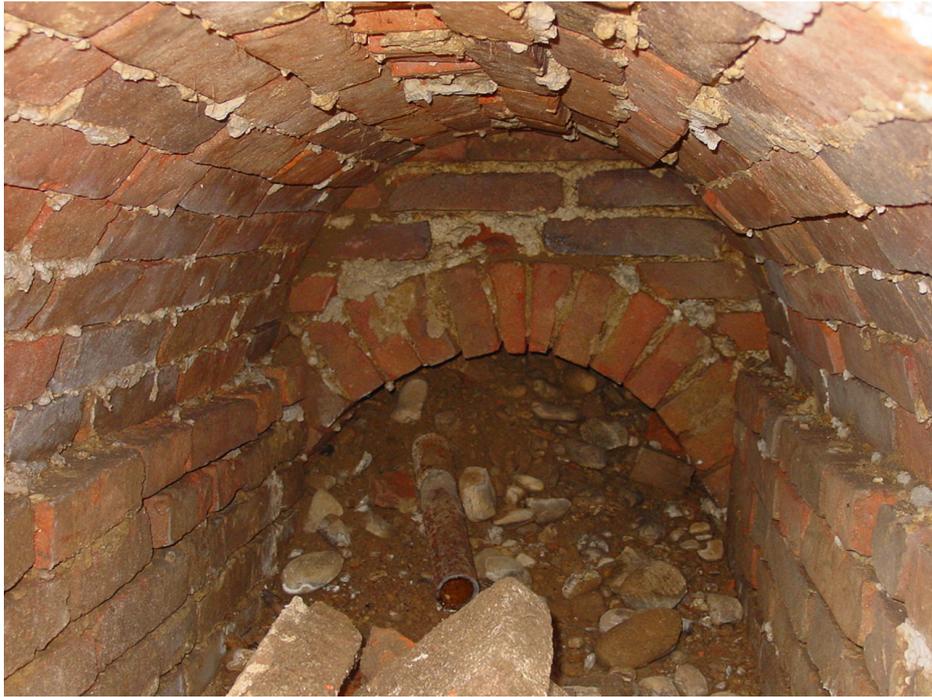
Abb. 5 Kanalgewölbe unter dem Hauptplatz (Bef. 20), von Westen aufgenommen

Der erste Kanal (Befund 20, Profil 7) verlief von Westsüdwest nach Ostnordost in ca. 1 m Tiefe, die oberen Gewölbesteine lagen ca. 40 cm unter dem Straßenniveau. Der innere Durchmesser betrug 70 X 60 cm. Über der Kanalsohle bestanden die Seitenwände des Schachts aus fünf Lagen Ziegeln. Auf diesen lagerte das Gewölbe, mit neun Lagen Ziegeln bis zum Scheitelpunkt. Der Schacht war völlig mit Geröll und Ziegelschutt verfüllt. Nach Wegräumen der Verfüllung war hinter dem beschriebenen Gewölbe der weiter nach Westen ziehende Kanalverlauf zu sehen. Der anschließende Schacht war ein Gewölbebogen ohne aufgehende Seitenwände, dessen Scheitelpunkt sich etwa 40 cm über der Kanalsohle befand, also um die Hälfte niedriger war als das erste Gewölbe. Ziegelmaß: 35 x 16 x 6.5 cm.

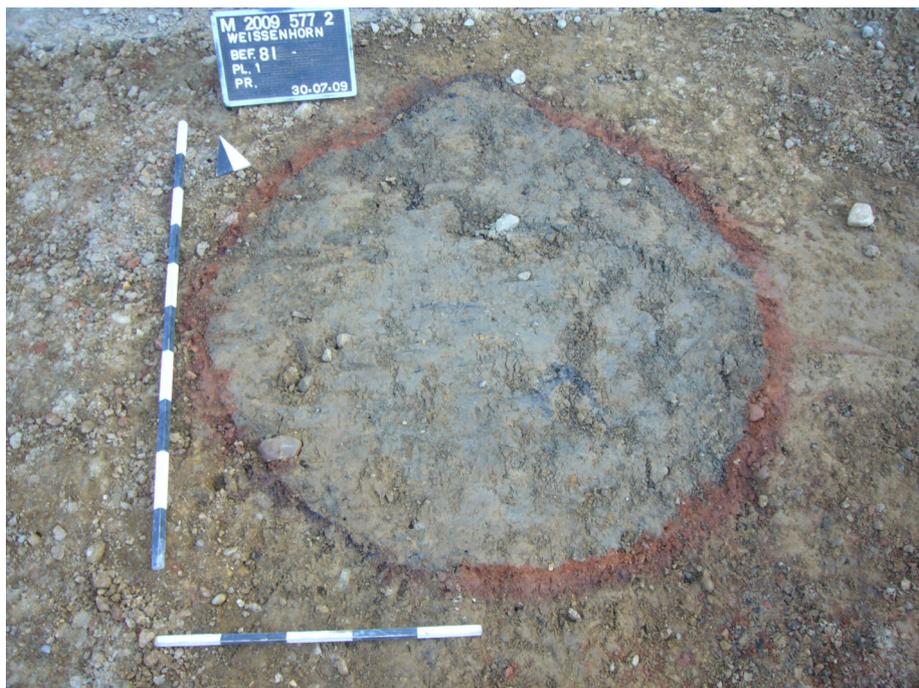
Abb. 6 Töpferöfen (Bef. 81) im Planum, war als einziger der Öfen ungestört

Die einzige vollständige Ofensohle (Befund 81, Profile 20 + 21) war im Planum als runde, scharf abgegrenzte Struktur sichtbar, im Inneren grau mit schwärzlichen Holzkohleresten, außen deutlich umlaufend Rotlehm, im Osten durch einen schmalen schwarzen Streifen unterbrochen, die Länge betrug 1,27 m, die Breite 1,15 m, der Durchmesser 1,25 m. Es wurde ein Kreuzschnitt angelegt, dabei zeigte sich eine Mulde mit unregelmäßiger Unterkante (Tiefe 19 cm), die östliche Wandung verlief steiler. Diese steile Wandung und der im Planum beobachtete schmale schwarze Holzkohle-Streifen könnten auf einen Lüftungskanal deuten. Die in diesem Ofen erzeugte Temperatur bewirkte nur geringe thermische Verfärbungen im umgebenden Sediment.

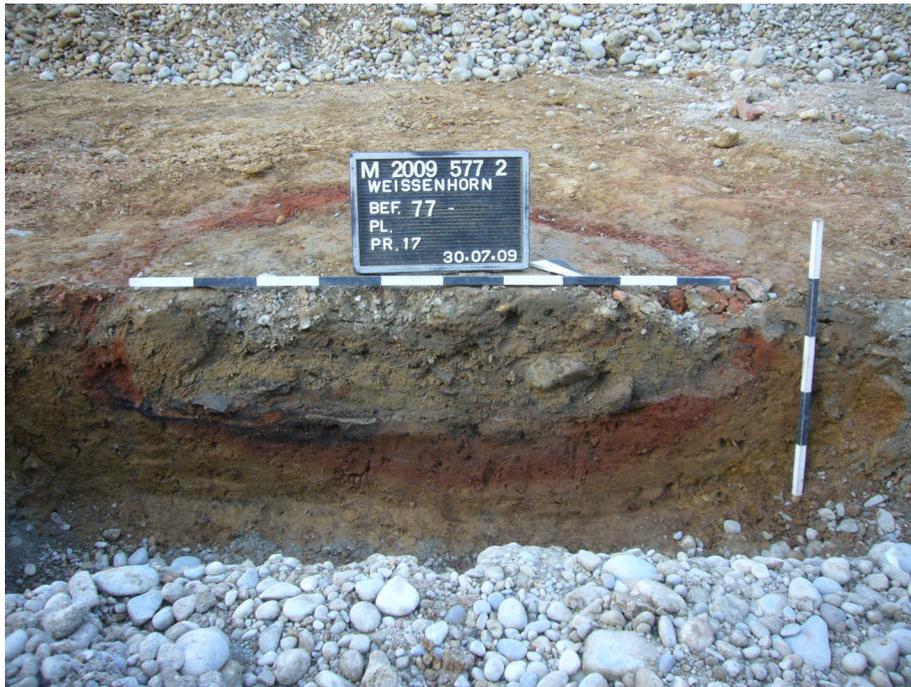
Abb. 7 Profil Töpferofen (Bef. 77), von SO aufgenommen

Der dem Oberen Tor am nächsten liegende Ofen (Befund 77, Profil 17), durch den unbeobachteten Kanaleingriff in der Nordosthälfte zerstört, war im Planum als scharf abgegrenztes Halbrund erkennbar, bei einer Länge von 1,23 Meter und einer Breite von 63 cm. Der ursprüngliche Durchmesser dürfte etwa 1,25 Meter betragen haben. Im Profil zeigte sich eine scharf abgrenzbare Mulde mit geraden Seiten und unregelmäßiger Unterkante (Tiefe 31 cm). Das umgebende Sediment war teilweise angesintert / verfärbt.

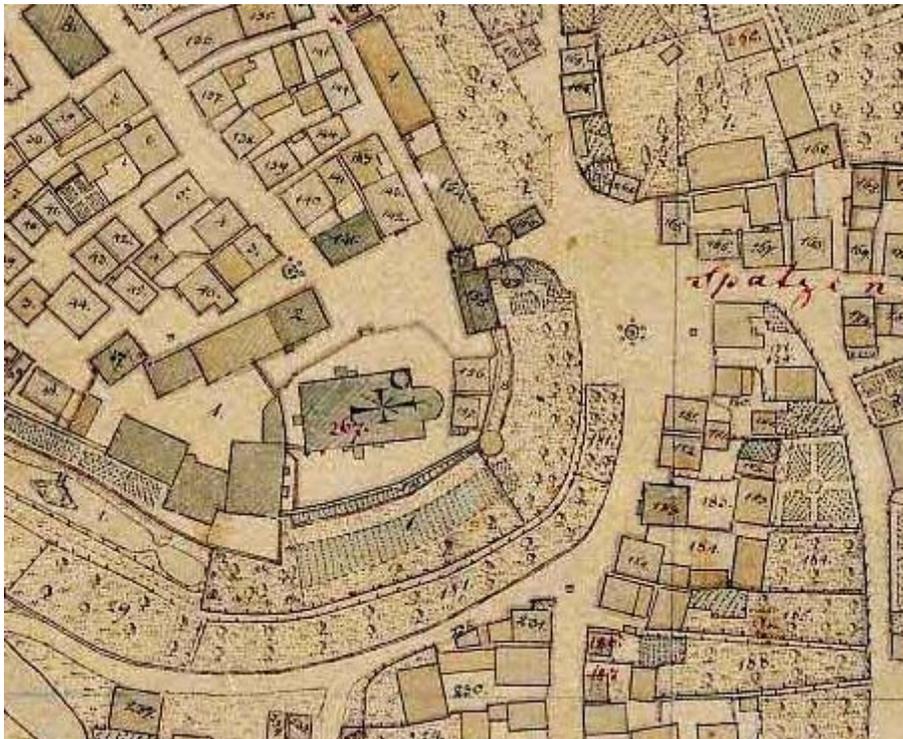
Abb. 8 Teilansicht aus dem Urkataster (1823)

Bereits im Urkataster ist von äußeren Wällen und Gräben nichts mehr zu sehen, auch ist zumindest im Bereich oberes Tor / Hauptplatz die Stadtmauer weitgehend verschwunden. Statt dessen liegen hier mit Bäumen bestandene Freiflächen, die einige kleine Parzellierungen (Gärten?) aufweisen. Seitdem haben hier immer wieder Eingriffe durch Bauarbeiten stattgefunden.
